## **RIMs**

### **Rencontres Interdisciplinaires sur les Métaux**

9<sup>e</sup> séance

#### **Le savoir « fer » d'une charpente en bois dans les grands édifices médiévaux et modernes belges**

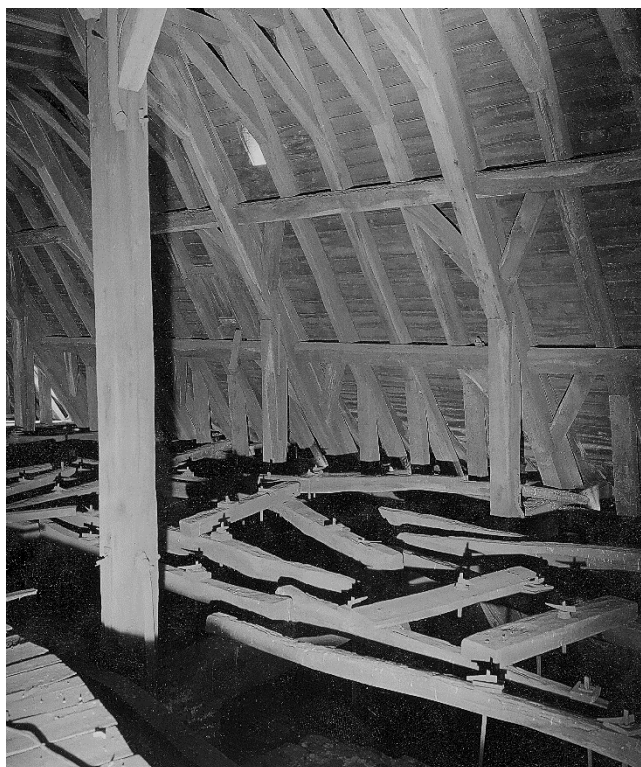
Ancien système de suspension des voûtes (aujourd'hui disparu). Eglise Saint-Jacques, Liège, date indéterminée (auteur anonyme, cliché B164878, extrait de la photothèque en ligne © KIK-IRPA, numéro d'objet 10072925).

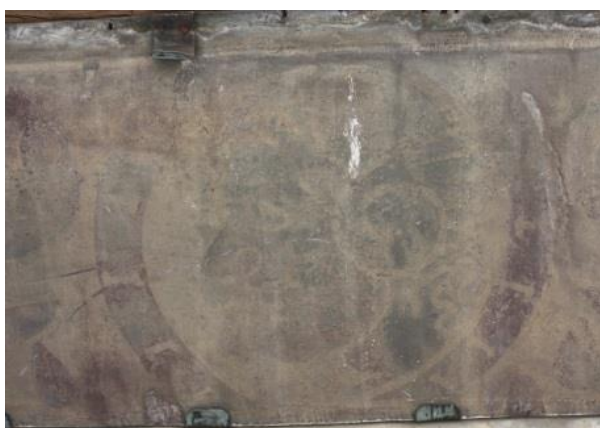
Fantôme d'un décor réalisé sur une table de plomb ornant le faitage du château d'Azay-le-Rideau (XVI<sup>e</sup> siècle).

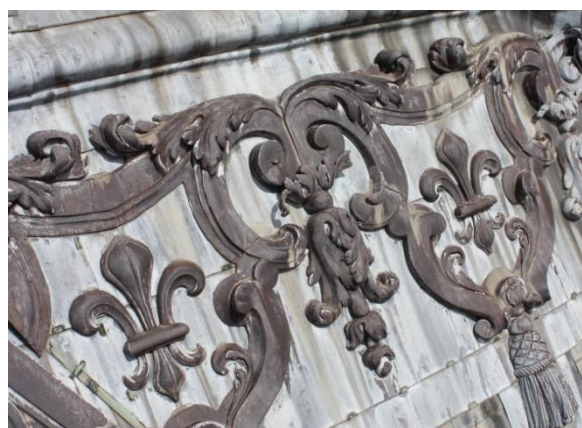
Corrosion brune sur les décors en plomb de la toiture de la chapelle royale de Versailles donnant l'illusion d'une polychromie apparente (XVII<sup>e</sup> siècle).

De plus, si la transformation du plomb métal en oxyde de plomb II d'aspect gris-blanc est le phénomène de corrosion le plus connu, il apparaît que se développe de plus en plus souvent un oxyde de plomb IV, couleur brun-rouge, donnant l'illusion d'une polychromie apparente et dont les mécanismes de formation sont encore mal compris. C'est pourquoi, la caractérisation de la nature des polychromies, quand elles existent, ainsi que l'identification de leur(s) technique(s) d'application est entravée par leur propre altération ainsi que celle du support.
